Warum fährt der Poolrunner APP Control über den Rand hinaus?

Sevda - 2023-11-22 - Comments (0) - 061023 APP Control

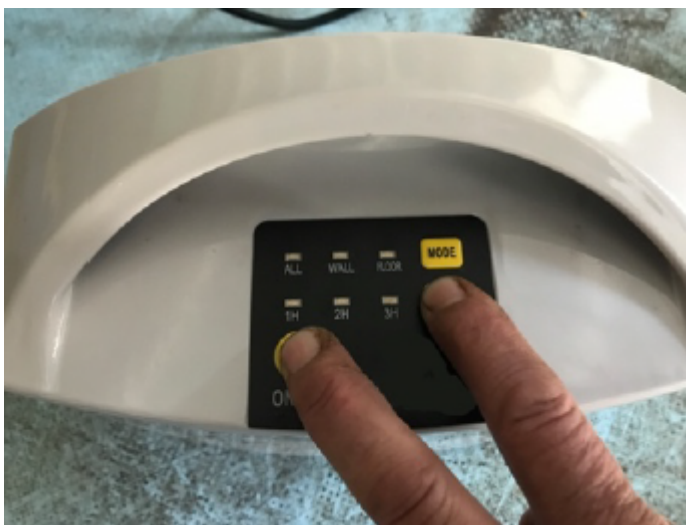
- Der Wasserstand könnte im Pool zu hoch sein.
- Die Poolfolie könnte etwas rau sein, somit bekommt der Poolsauger mehr Grip.

1. Drücken Sie gleichzeitig die Tasten ON/OFF und TIME.
