Base de connaissances > Poolroboter > 061023 APP Control > Warum fährt der Poolrunner APP Control über den Rand hinaus?

Warum fährt der Poolrunner APP Control über den Rand hinaus?

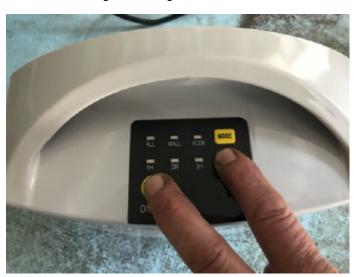
1. Drücken Sie gleichzeitig die Tasten ON/OFF und TIME.

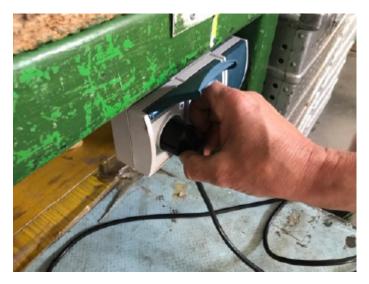
2. Bei gedrückten Tasten nun die Bedienungseinheit mit der Steckdose verbinden.

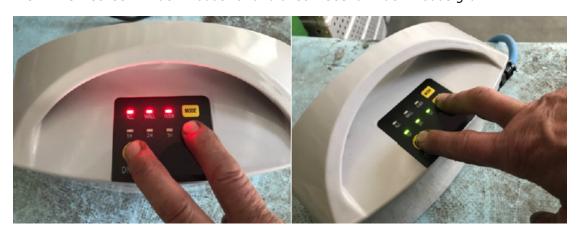
Die LED`s wechseln in den Modus rot und anschließend in den Modus grün.

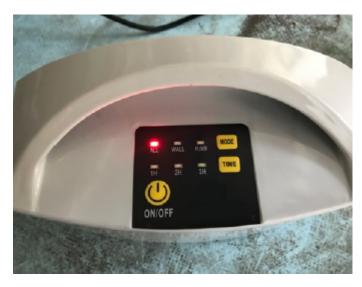
Abschließend leuchtet die LED ALL rot. Nun können Sie die Tasten wieder loslassen.
