Warum fährt der Poolrunner APP Control über den Rand hinaus?

Sevda - 2023-11-22 - Komentarjev (0) - 061023 APP Control

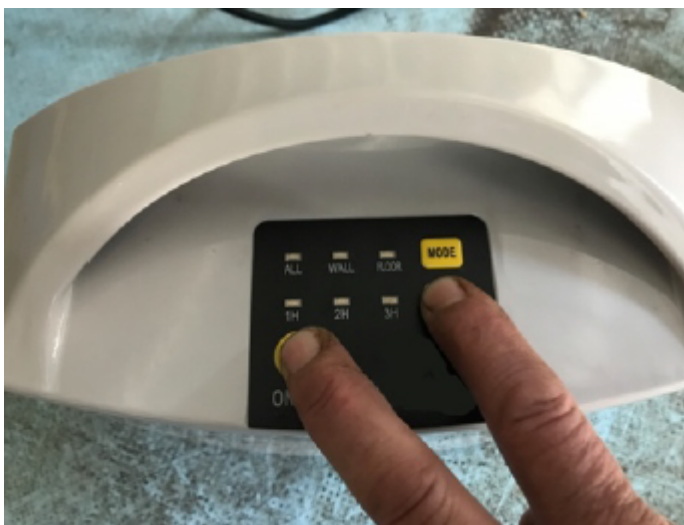
1. Drücken Sie gleichzeitig die Tasten ON/OFF und TIME.

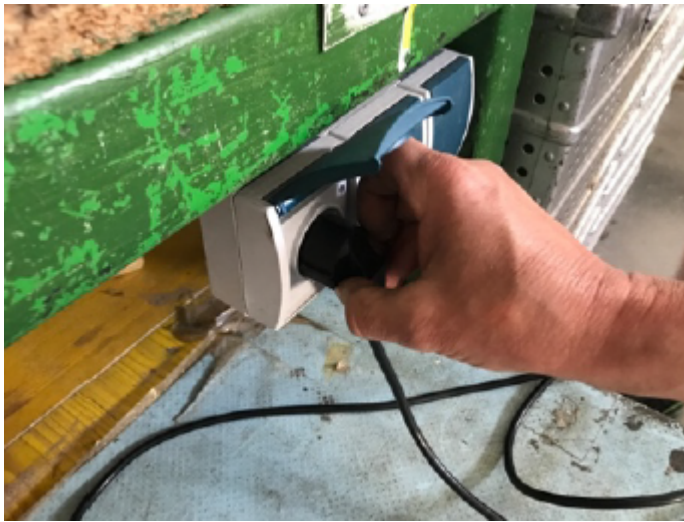
2. Bei gedrückten Tasten nun die Bedienungseinheit mit der Steckdose verbinden.

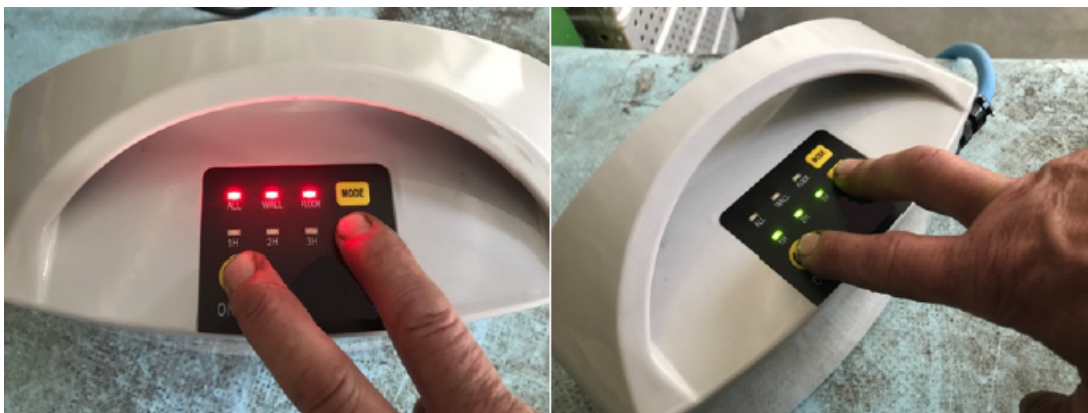
Die LED`s wechseln in den Modus rot und anschließend in den Modus grün.

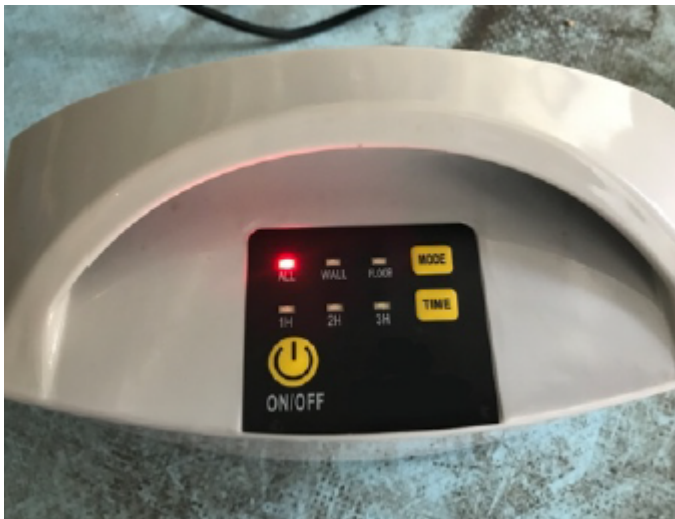
Abschließend leuchtet die LED ALL rot. Nun können Sie die Tasten wieder loslassen.

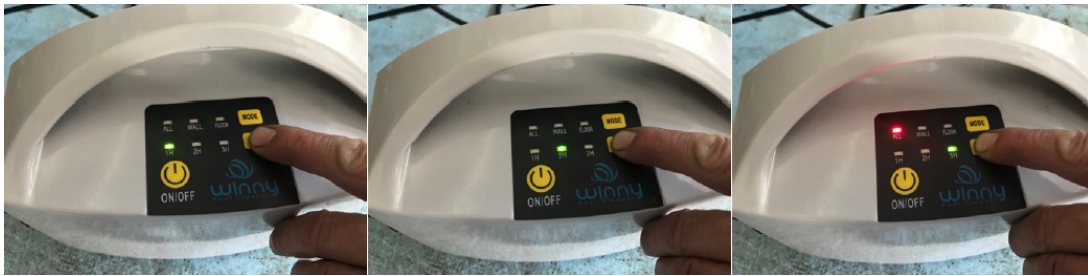
3. Drücken Sie die Taste TIME 7x.
